## RÉHABILITER DES TERRES DÉGRADÉES AVEC LES TRANCHÉES MANUELLES

Structure : CARI

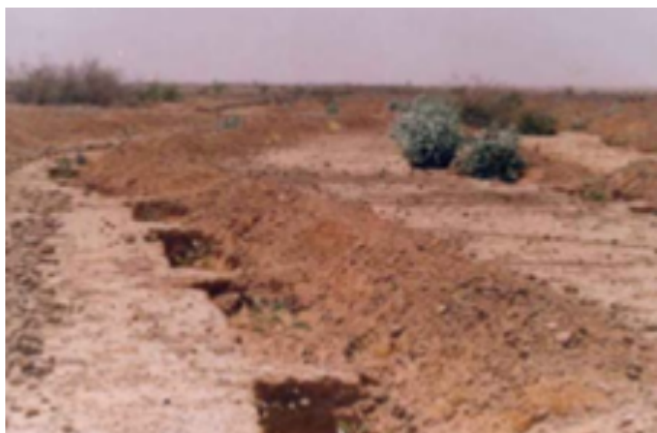
Ces tranchées creusées en quinconce perpendiculairement à la pente sur des sols à inclinaison moyenne voire forte permettent de retenir l'eau de ruissellement, et ainsi de réhabiliter la végétation ligneuse et herbacée sur des sols dégradés

Effets de la technique Retient les eaux de ruissellement Ralentit la formation de ravines et de glakis Protège les ouvrages (demi-lunes, cordons pierreux, seuils d'épandage etc.) situés en aval en ralentissant le ruissellement Renforce la stabilité des terrains à forte pente
