REHABILITAR TIERRAS DEGRADADAS MEDIANTE ZANJAS EXCAVADAS A MANO

Structure : CARI

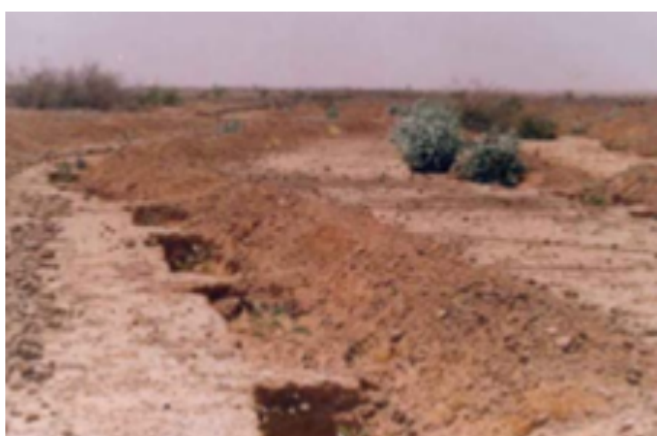
Estas zanas, excavadas en forma de escalón y perpendiculares a la pendiente en suelos con inclinación media o incluso pronunciada, permiten retener el agua de escorrentía y, de este modo, recuperar la vegetación arbórea y herbácea en suelos degradados

Efectos de la técnica Retiene las aguas de escorrentía. Retrasa la formación de barrancos y taludes. Protege las obras (medias lunas, cordones de piedras, umbrales de dispersión, etc.) situadas aguas abajo al ralentizar la escorrentía. Refuerza la estabilidad de los terrenos con fuerte pendiente
